プラント設備の不具合対策集作成の報告

要旨：広島県生コンクリート工業組合では、生コン工場の製造設備維持管理技術の向上、設備担当者の教育に資することを目的に、組合員に対し設備の不具合事例と対策のアンケート調査を行った。アンケートでは 52 件の不具合が報告され、これを筆者らがプラントメーカーの協力を得て不具合対策集として取りまとめた。不具合の改善については独自の発想による事例も報告され、「同様の改善を施して効果があった」などの情報も寄せられた。

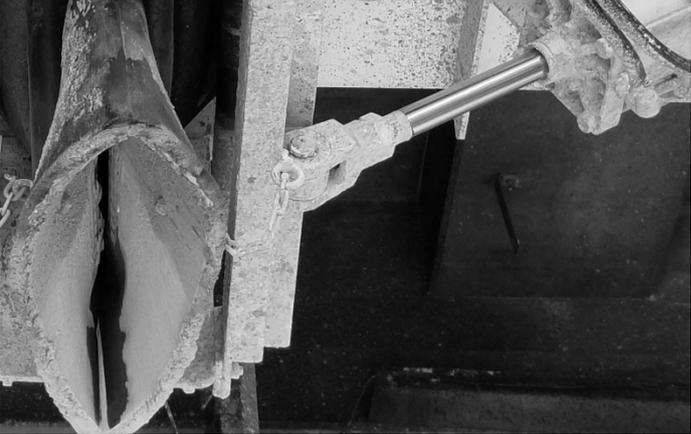
① 不具合発生(工程)	② 発生箇所(大枠)	③ 発生箇所(小枠)	④ 不 具 合 概 要
放出・積込み	製造関係	コンクリートホッパ 放出ゲート	積込みに時間がかかるようになった
⑤ 発生状況(詳細)	固練りコンクリートをトラックアジテータに積み込む際、ラバーゲートの開きが悪く積込みに時間を要するようになった		
⑥ 原 因	ラバーゲートが「閉」の形状に変形し開き不足		
⑦ 応 急 処 置	無い		
⑧ 恒 久 対 策	チェーンとアイボルトを用いてラバーゲートを強制的に開くように改良した		
⑨ アドバイス そ の 他	<ul style="list-style-type: none"> ■ 硬練りの場合はコンクリートホッパ内でもブリッジとなり落ちにくくなります。外部のパイプレータに加え、コンクリートホッパ内に棒状パイプレータを設置し、ラバーゲート付近を振動させることが可能です。 ■ ラバーゲートは在庫保管時も荷紐をほどき、円状になるように(変形しないように)保管してください。また、出荷終了後も極力「開」状態とし、ラバーゲートが変形しないようにすることが望ましいです。

<p>ラバーゲートが「閉」の状況</p>

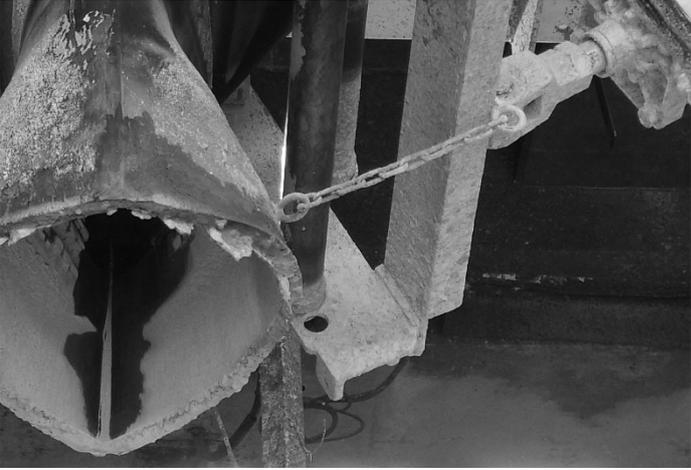
<p>ラバーゲートが「開」の状況</p>		
	<p>シリンダが縮む際に、アイボルトを取り付けたラバーゲートをチェーンで引っ張り強制的に円形に開く。</p>

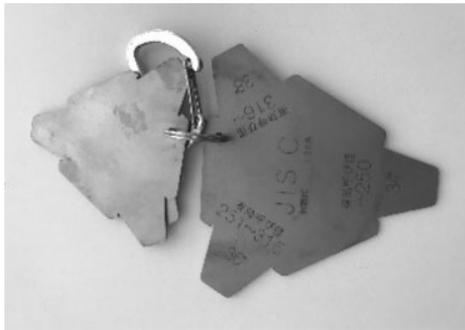
<p>プリー磨耗確認ゲージ</p>

① 不具合発生 (工程)	② 発生箇所 (大枠)	③ 発生箇所 (小枠)	④ 不 具 合 概 要
材料受入・材料供給	セメント関係	ルーツプロア (RB)	セメントの供給時間がかかる
⑤ 発生状況 (詳細)	RBの能力が低下し貯蔵ビンへの供給に時間がかかるようになった		
⑥ 原 因	RBのVベルトが緩んでいた		
⑦ 応 急 処 置	Vベルトの張り具合を調整した		
⑧ 恒 久 対 策	新しいVベルトに交換した		
⑨ アドバイス そ の 他	<ul style="list-style-type: none"> ■ 駆動ベルトは定期的にテンションゲージ等で点検し、張り具合を調整します (超音波式ベルト張力計もある)。 ■ 交換の目安はベルト側面の磨耗で判断 (プリー溝の底に接触する前に) します。 ■ ベルトのスリップ音、ゴムの焦げたにおい等も出ることがあるので点検時に注意しましょう。 ■ ベルト交換時には必ず電源 (ブレーカ) を切り、交換し取り付けた後に電源復旧して調整を行ってください。 ■ 下に示す写真の「プリー磨耗確認ゲージ」「テンションゲージ」もあります。プリーの磨耗を確認するチャンスですので合わせて点検確認をお願いします。 ■ ベルトは数本掛けの場合があります。複数本掛けの場合は、均一に伸びることはありません。交換する場合は同時に全て交換してください (伸びている1本だけ交換ではなく、同時に交換)。 ■ ベルトの劣化は伸びだけでなく、亀裂も発生します。特に内側がささくれている場合もありますので目視確認も定期的 to 実施してください。

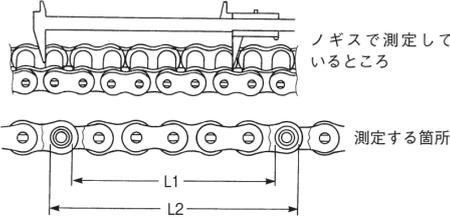
① 不具合発生 (工程)	② 発生箇所 (大枠)	③ 発生箇所 (小枠)	④ 不 具 合 概 要										
排水処理・その他	水処理関係	骨材回収装置	クラッシュファイヤ分級機が停止した										
⑤ 発生状況 (詳細)	クラッシュファイヤ分級機の動作不良による装置の停止												
⑥ 原 因	分級機の駆動チェーンが緩んで外れていた												
⑦ 応 急 処 置	無い												
⑧ 恒 久 対 策	チェーン調整												
⑨ アドバイス そ の 他	<p>■ 異音がある場合はスプロケットと一緒にチェーン交換をお勧めします。²⁾</p> <p>■ 伸び量の測定方法と交換時期</p> <p>(1) 伸び量の測定方法</p>

<p>ノギスで測定しているところ</p> <p>測定する箇所</p> <p>● チェーンをある程度ひっぱってL1、L2を測定します。 ● 測定誤差を少なくするため6～10リンク程度で測定して下さい。 ● チェーンの伸びの計算は次のとおりです。</p> <div style="border: 1px solid black; padding: 5px; width: fit-content; margin: 10px auto;"> $\text{チェーン長さ} = \frac{L1 + L2}{2}$ $\text{基準長さ} = \text{ピッチ} \times \text{測定リンク数}$ $\text{伸び (\%)} = \frac{\text{チェーン長さ} - \text{基準長さ}}{\text{基準長さ}} \times 100$ </div> <p>● チェーンの寿命は同じ種類、同じ寸法のチェーンであってもその使用される環境条件とスプロケットの歯数、給油の状態、その他種々の条件で大きな差が生じます。</p> <p>(2) 交換時期</p> <p>チェーンの伸びによる交換時期の目安は次のとおりです。</p>
